顕微IRイメージングを用いた樹脂接着不良の原因究明

Cause unfolding of defective adhesion between resins
by means of infrared microscopic imaging analysis

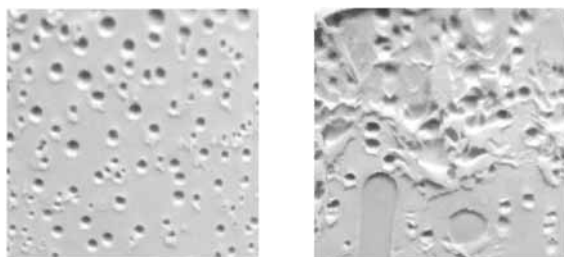
図3 各試料の剥離面 (左：不良品、右：良品)

不良品及び良品について、成形品同士を溶剤型接着剤で接着させた場合の接着強度を測定したところ（図2）、不良品は良品の1/4程度の強度しかなく（表1）、試験後の不良品と良品の剥離面は、外観が明らかに異なっていた（図3）。このような状況から、原因の1つとして不良品及び良品の樹脂表面近傍における化学的な構造に何らかの違いがあるのではないかと考えられた。

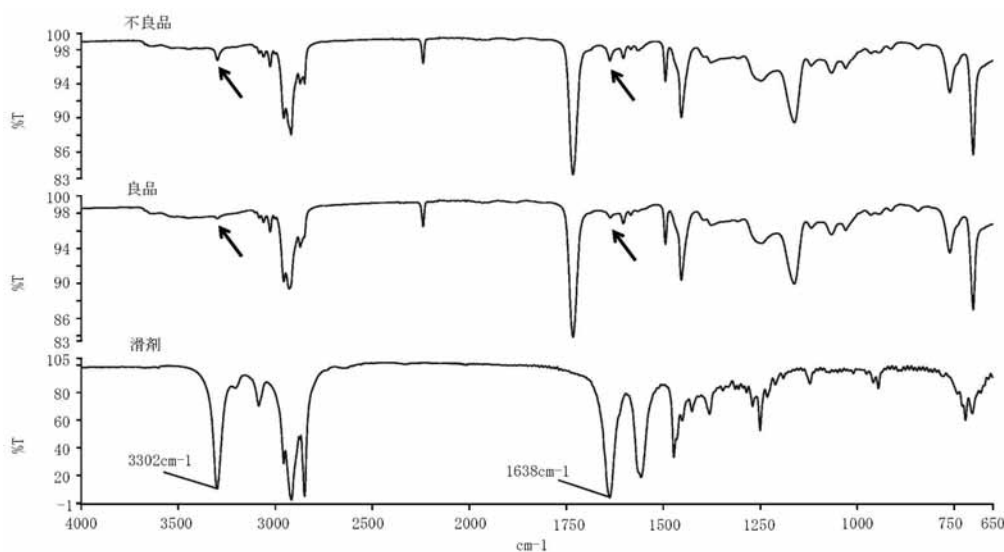
図4 各試料のATR-IRスペクトルの比較

図4に不良品及び良品の樹脂表面におけるATR-IRスペクトルを示した。この中で、成形品由来でなくピーク強度が不良品と良品で異なる2つの吸収帯 1638cm^{-1} (アミド I 及びアミド II 吸収帯) 及び 3302cm^{-1} (N-H逆対称伸縮) に着目し、イメージング解析に用いることにした。なお、測定試料の添加剤を調査した結果、これらの吸収帯は滑剤に由来することがわかった。
