# 金属加工部品の不具合事例について

## Case Studies of Flawed Metal Works

#### 2. 1 事例1 ノズル内壁に点在する微小異物

#### 2. 2 事例2 燃料ガス圧縮機のピストン表面に付着した黒色粉状異物

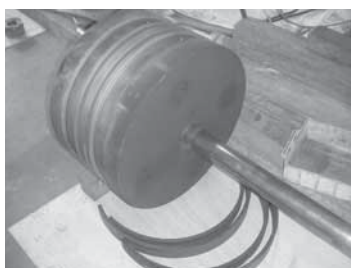
図2 ピストンとシャフト

装置の運転中シリンダ内に油が混入し、油分によってガスの機密性を保つピストンリングが割れるトラブルがあった。約半年後、シリンダ内

部を確認すると、内壁とピストン本体に油混じりの黒色粉状異物が付着していた。シリンダには、ピストン本体にエポキシ樹脂のピストンリングが、シャフトにエポキシ樹脂とテフロン製の2種類の軸封が使用されている。この異物は何か確認したい。

以上から、粉状異物はエポキシ樹脂を主成分として含むと思われる。本結果はピストン本体のエポキシ樹脂製リングが8,000時間運転で1mm程度の減りが見られたという事実と一致しており、リングの減りが油に混じりピストン表面に付着したものと考えられた。このことから、本件の異物はこのシリンジ内で限定的に生じたものであると思われ、同装置の他系統に悪影響を与える可能性は低いと判断された。

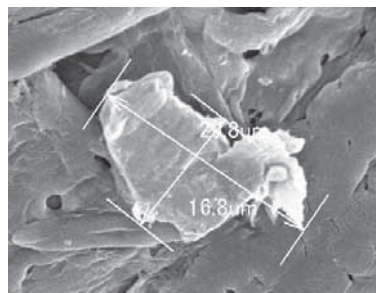
図3 綿棒に付着した異物（SEM）

綿棒でノズル内壁の異物を擦り取りAuコーティング後、SEM（株式会社日立ハイテクノロジーズ製S-3700N）及びEDX（株式会社堀場製作所製EX-250）により観察・分析を行った。擦り取った異物は図3に示すように、大きいもので30μm程度であり品質管理の許容範囲（10μm以下）を超えていた。また表1に示すように、元素組成はノズル内壁表面の分析値（表2）に近いと思われた。さらに、ノズル内壁表面を傾斜させてSEM観察を行ったところ、綿棒付着異物と同

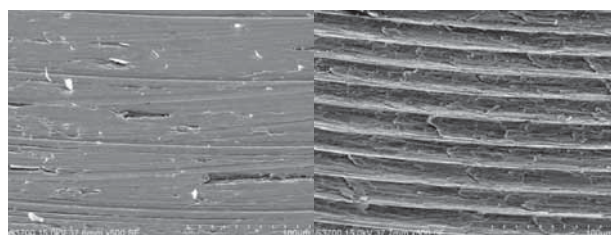
図5 不具合品（左）及び他社品（右）の内壁面（60°傾斜にてSEM観察）

ところで、このような金属のバリが何故多数見つかったのか原因を探るため、不良と見なされなかった他社品との比較を行った。図5に、不具合品及び他社品ノズルの内壁面のSEM写真を示した。それによると、他社品のノズル内壁表面は規則正しい凹凸があるが、不具合品はこの凹凸をなくし平らにした跡が見られた。他社品では、素材表面の荒れが凹凸によりはがれにくくなっていると思われるが、不具合品では研磨することによりかえって表面荒れの剥離を促進し、バリの除去も不十分だったために、キラキラ光る異物と認識されることがわかった。対策としては、バリの除去を徹底するか、性能上問題がなければ研磨工程を省略することが考えられた。

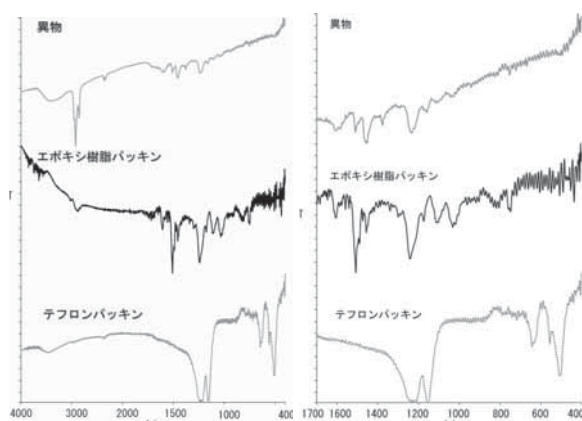
図6 異物等の赤外吸収スペクトル

そこで、本件異物及びエポキシ樹脂及びテフロンパッキンについて赤外分光分析（透過KBr法）により有機成分の比較を行った。図6に示すように、異物の3000cm<sup>-1</sup>付近の強い吸収は油由来と考えられるが、試料が黒色のためそれ以外のスペクトルの吸収は小さかった。1700～400cm<sup>-1</sup>の範囲を拡大し比較すると、本件異物はエポキシ樹脂パッキンとスペクトルの形状が似ており、1500cm<sup>-1</sup>と1600cm<sup>-1</sup>付近に芳香族環の環振動が、825cm<sup>-1</sup>付近にベンゼン環の面外変角振動が、1230cm<sup>-1</sup>付近と1075～1000cm<sup>-1</sup>にエーテルの逆対称伸縮振動及び対称伸縮振動が認められた。このことからエポキシ樹脂が主成分の1つとして含まれている可能性が考えられた。
