# EMC 試験における伝導妨害波測定の前点検法

- 疑似電源回路網の故障の一例 -

## Proposal of preoperation inspection methods for conducting disturbance measurements on electromagnetic compatibility test

- An example of a failure in an artificial mains network -

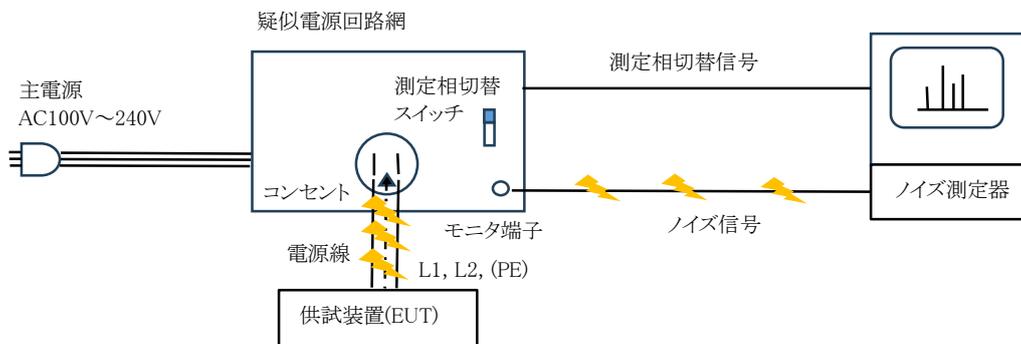
図1 伝導妨害波測定

伝導妨害波測定とは、供試装置 (Equipment under test: EUT) が動作しているときに、その電源ケーブルに重畳する高周波の伝導ノイズを AMN を用いて測定し、規格などに規定する限度値を超えていないかを評価する試験である (図 1)。

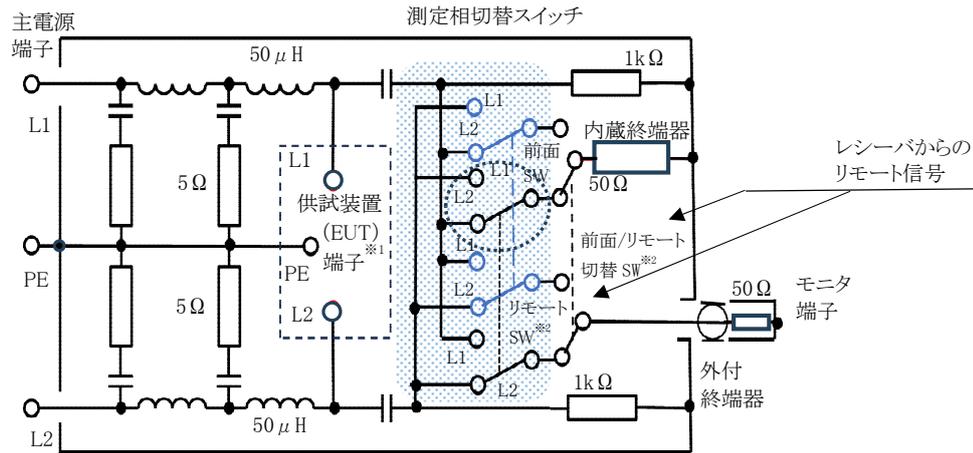
図2 50Ω/50μH+5Ω疑似電源回路網の概念図<sup>2)</sup>

※1 供試装置端子の L1-PE 間、L2-PE 間のインピーダンスを測定した。

※2 前面/リモート切替スイッチとリモートスイッチは、実際には、レーザーからのリモート信号により動作する。

図 2 に国際規格<sup>2)</sup>を参考に作成した AMN の概念図を示す。故障した AMN は民生機器の測定に用いられるもので、使用周波数範囲が 9kHz~30MHz の 50Ω/50μH+5Ω の V 型 AMN と呼ばれるものである。この AMN は、測定相を AMN の前面パネルのスイッチ (SW) 又はレーザーからのリモート信号によって切り替えられるよう構成されている。また、装置の仕様として、レーザーからのリモート信号が入力されている場合、前面パネルの測定相切替 SW は無効となる。国際規格<sup>2)</sup>に記載の回路図を参考にしながら、この仕様と今回の故障の状態を考慮に入れて、前面/リモート切替 SW、前面 SW 及びリモート SW 等を修正したものを図 2 に示す (修正部は図中のハッチング部分)。また、AMN のモニター端子は、伝導妨害波の測定の際に 50Ω 測定系のレーザーを接続する端子であるが、インピーダンス測定の際には、ここに外付けの 50Ω 終端器を接続した。

とがわかった。図2からわかるように、測定相のEUT端子及び測定相とは異なる側のEUT端子は、内部のコンデンサを介して、各々、外部のモニタ端子及び内部の50Ω終端器に接続される。このことから、おそらく図1中の点線で丸く囲ったSWが故障しているものと思われる。なお、通常、外部校正ではフロントパネルの測定相切替SWで測定相を切り替えた場合の測定相のインピーダンスのみを測定することが多いため、この故障は見つけられない可能性が高い。また、測定相のインピーダンスは正常で、かつ、電圧分割係数も正常であったことから前述の始業前点検では故障が発見できなかった。

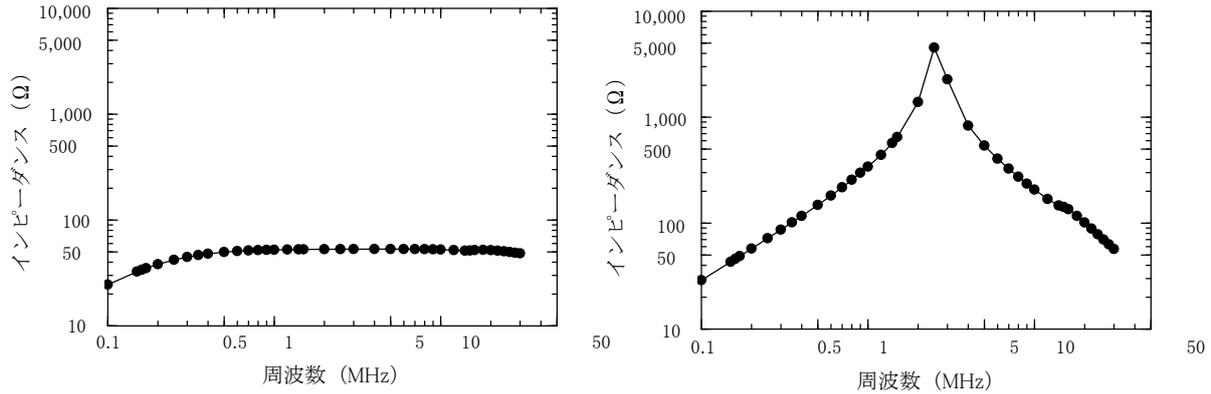
図3 リモート信号で切り替えたときのEUT L1-PE間のインピーダンス  
(左)L1相 正常 (右)L2相 故障

図3にリモート信号により測定相を切り替えた場合のEUT端子のL1-PE間のインピーダンスを示す(図3(左)は測定相の切替をL1にした場合、図3(右)は測定相の切替をL2にした場合)。図3(左)のように0.5~30MHzの周波数で、ほぼ50Ωとなるのが正常である。一方、図3(右)のようにこの周波数範囲で50Ωを大きく逸脱してしまうのは故障である。また、表1にインピーダンス測定結果をまとめたものを示す。リモート信号で測定相を切り替えた場合に、測定相ではない側のEUT端子のインピーダンスが異常なふるまいを示し、故障であること

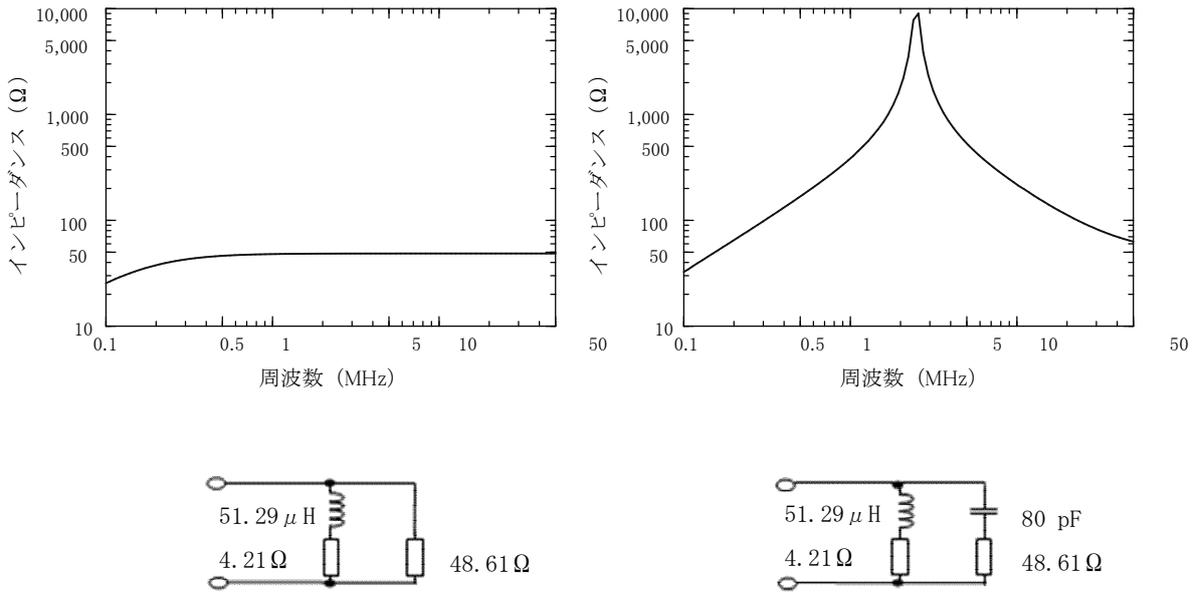
図4 回路シミュレータによるシミュレーション結果と回路

VNAの等価回路解析機能と回路シミュレータを用いて、3章のインピーダンスの値の異常の原因を推定した。図4は国際規格<sup>2)</sup>に記載のインピーダンスの等価回路図を参考にVNAの等価回路解析機能を用いて回路定数を推定し、それを元にシミュレータ・ソフトウェアLT spice<sup>®</sup>でインピーダンスを計算した結果を示す。故障時には50Ω終端器と直列に80pFのコンデンサが挿入されている状況と同じインピーダンス特性を示すことがわかった。これは測定相切替SWが接触不良により閉じておらず、80pFの容量をもったコンデンサとして振る舞っているものと考察される。

(左上)シミュレーション結果(正常時) (右上)シミュレーション結果(故障時)  
 (左下)推定した回路(正常時) (右下)推定した回路(故障時)

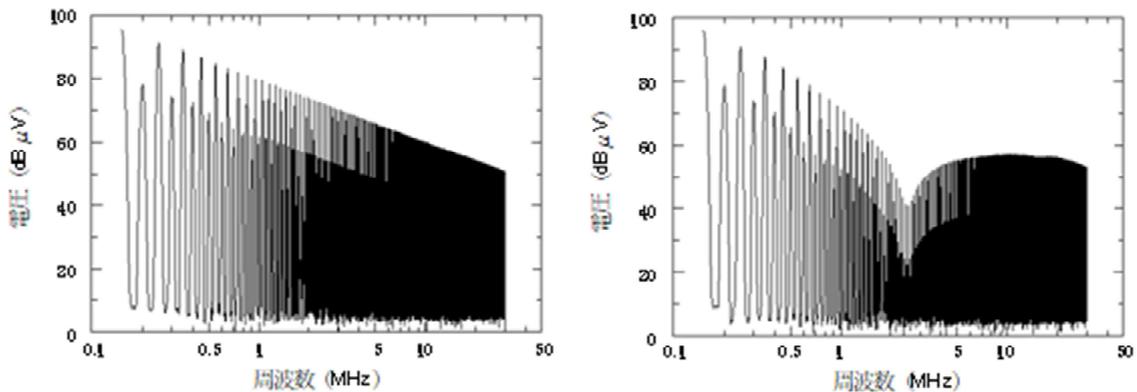
図5 EUT 端子の L1-L2 間にコムジェネレータ信号を入力したときのモニタ端子電圧

(左)前面パネル SW により測定相を切り替えた場合 (右)リモート信号により測定相を切り替えた場

図5は、EUT 端子の L1-L2 間にコムジェネレータ信号を入力したときのモニタ端子電圧である。図5(左)は前面パネル SW により測定相を切り替えた場合、図5(右)はリモート信号により測定相を切り替えた場合である。測定相として L1 と L2 のどちらを

選択した場合でも同様の波形が得られた。図5(左)では電圧のピークが周波数に対しほぼ直線的に減少した(正常)。一方、図5(右)では、3MHz付近で電圧のピークにくぼみが見られた(異常)。これは、この周波数において、測定相とは異なるEUT端子のインピーダンスが測定相のEUT端子のインピーダンスに比べて大きくなるために測定相の電圧が相対的に下がったためと考えられる。

当センターでは、始業前点検としてコムジェネレータ YRS02 (York EMC services limited 製) と AMN アダプタ LS03 (York EMC services limited 製) を組み合わせて使用している。この AMN アダプタは、コムジェネレータからの信号を AMN の EUT 端子の L1-PE 間に入力する構造となっている。しかしながら、前章に述べた理由からこの構造では今回の故障を発見することができなかった。そこで、この AMN アダプタを用いず、コムジェネレータからの信号を AMN の EUT 端子の L1-L2 間に入力する始業前点検法を考案した。このような信号入力法にすれば、

コムジェネレータからの信号を EUT 端子の L1-PE 間と L2-PE 間のインピーダンスで分圧した電圧をモニタ端子で測定することになる。この方法を用いれば、今回の故障のようにこれらのインピーダンスのバランスがくずれる場合、故障を検出できることが予想される。このことを実験的に確認する作業を行った。

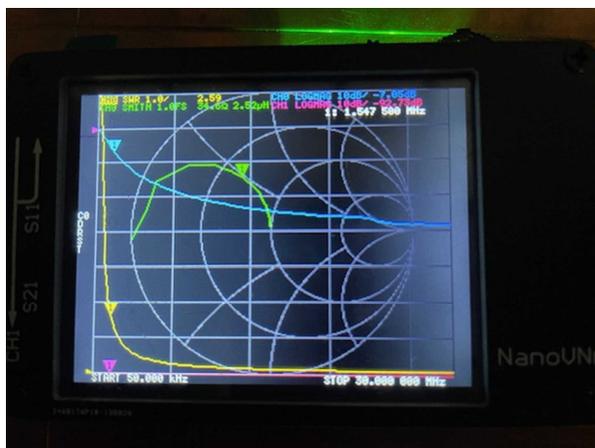
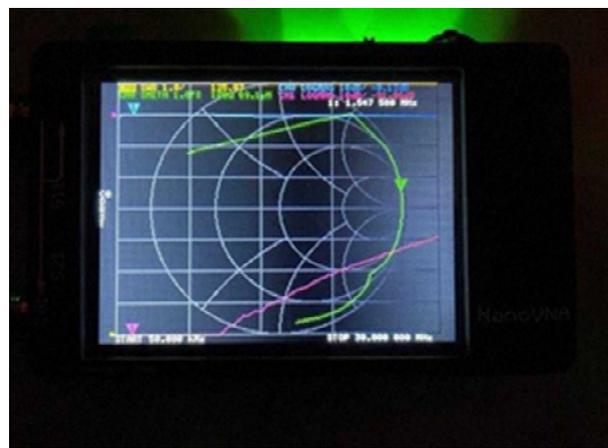
写真1 Nano VNAによる測定結果

(Keysight Technologies製)にて1ポート校正(オープン、ショート、ロード校正)を行ない、電源投入後、直ぐに呼び出されるように条件をセーブした。このように設定すると、測定に要する時間は1分もかからない。写真1に始業前点検としてNano VNAを用いてインピーダンス測定を行った結果を示す。始業前点検では主にスミスチャートに着目している。正常な場合には、写真1(左)内の矢印に示すように、円の左端より、中心に向かって半円を描くように表示される。一方、今回の故障では、円の

中心を通らずに円の外側付近を通る軌跡を描いた(写真1(右))。スミスチャートの形におかしなところがある場合には、VNA E5061B(Keysight Technologies製)にて再測定を行なっている。当センターでは、民生機器の伝導妨害波測定その他、車載機器のEMC試験のうち疑似回路網を用いるものについても、このNano VNAによるインピーダンス測定を始業前点検として実施している。

(左)正常 (右)故障

近年、低価格で可搬型のベクトルネットワークアナライザであるNano VNA<sup>4)</sup>が市販されており、これを用いれば、テスターで測定するように簡単にインピーダンス測定が行える。当センターでは、従来のコムジェネレータによる始業前点検法に加えて、このNano VNAによるインピーダンス測定を始業前点検に取り入れた。この点検法について以下に述べる。測定条件として、周波数範囲を50kHz~30MHzとし、スミスチャート、電圧定在波比を表示させるように設定した。また、事前に校正キット85032F
