## ダイカスト金型に応用する高耐久コーティング技術の開発

高度コーティングプロジェクトスタッフ 田中翔悟 高木 誠 真野 毅

## Development of Highly-Durable Hard Coating Techniques applied to Casting Die

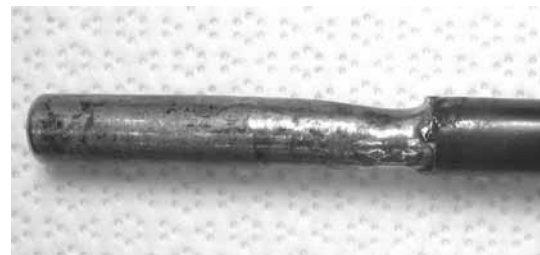
2h浸漬後の未処理TPの表面状態を観察すると、浸漬部分が全面に損耗していることがわかる(図3)。

図3 2h試験後の未処理品浸漬部

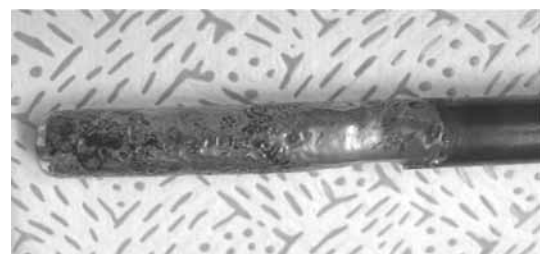
窒化処理を施したTPにおいても、未処理品と同様に全面にわたる損耗が見られた(図4)。

図4 2h試験後の窒化処理品浸漬部
