## 木製品に適した非破壊検査法の開発（第2報）

## — 打音検査法を応用した木製いすの耐久性評価 —

## Development of the nondestructive inspection system for wooden goods (2nd report)

## — Using Acoustic grading method to durable evaluation of the wooden chair —

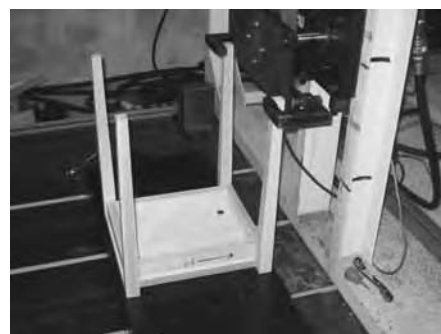
図1に示したように、座面を下向きに固定し、脚端から20mmの幅で、水平に力を加えた。荷重は、JIS S 1203<sup>1998</sup> 7.2背もたれの強度試験を参考に、410N（ISOレベル2）、560N（ISOレベル3）の2種類、それぞれ10秒間、10回の繰り返しとした。

図1 強度試験

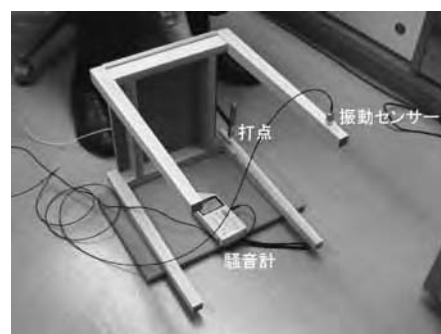
打音検査は、強度試験の前後に行い、図2に示したように、インパルスハンマー（GK-300、小野測器㈱）、衝撃振動計（MODEL 1340A、昭和測器㈱）、FFTアナライザ（DS-2100、小野測器㈱）を用いた。

FFT解析は、0～2 kHzの範囲で、窓関数はレクタングュラ（矩形）とし、強度試験前後で、パワースペクトルの変化を確認した。

図2 インパルスハンマによる打音検査
